Espert, Manfred; Stelzer, Oliver; Schum, Stefan
Planung und Ausführung der Baugrube für die
Instandsetzung der Schleuse Bamberg

Espert, Manfred; Stelzer, Oliver; Schum, Stefan (2010): Planung und Ausführung der Baugrube für die Instandsetzung der Schleuse Bamberg. In: Bundesanstalt für Wasserbau (Hg.): Tiefe Baugruben an Bundeswasserstraßen. Karlsruhe: Bundesanstalt für Wasserbau. S. 91-103.

Planung und Ausführung der Baugrube für die Instandsetzung der Schleuse Bamberg

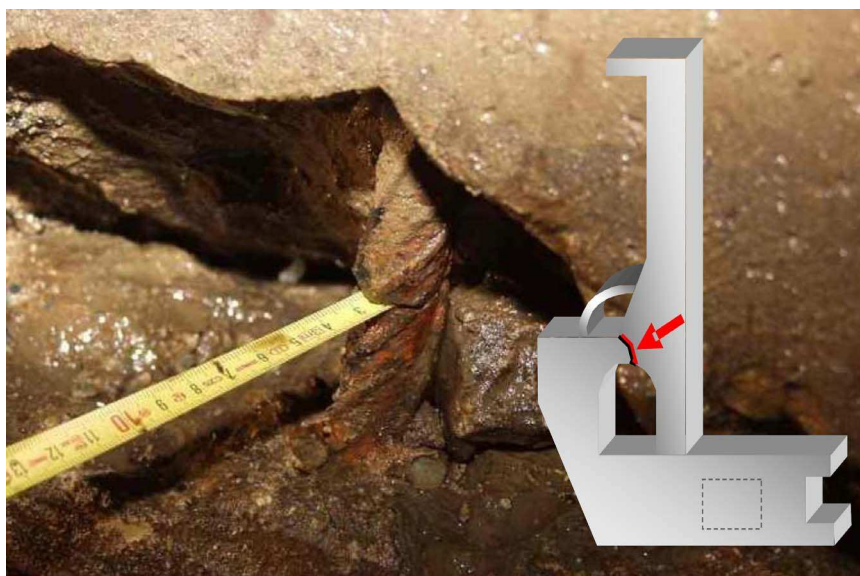
Im Rahmen sofort durchgeführter weiterer Untersuchungen unter Beteiligung der BAW wurde festgestellt, dass die vertikale Haupttragbewehrung der östlichen Kammerwand ($\varnothing 22$, $a = 40$ cm) mindestens im Bereich der Kammerblöcke 3 bis 6 gerissen bzw. ohne Anzeichen von Einschnürungen an der Bruchstelle gebrochen war und somit keine statische Funktion mehr hatte (Bild 3). Weiterhin wiesen die Dränagegang-Fertigteilschalen in den geschädigten Bereichen z. T. erhebliche Risse auf, die deren auf dem Bogenprinzip beruhende Tragwirkung in Frage stellten. Für die betroffenen Kammerwandblöcke bestand daher zumindest bei Unterwasser akute Einsturzgefahr und somit eine erhebliche Gefahr für die Sicherheit und Leichtigkeit der Schifffahrt.

Bild 3: Schematische Schadensdarstellung und gerissene Haupttragbewehrung

Als Schadensursache wurde im Laufe der weiteren Untersuchungen „Schwingungsrissskorrosion“ identifiziert [1]. Dabei handelt es sich um das Zusammenwirken von Bewehrungsermüdung aufgrund der hohen schleusungsbedingten Wechselbeanspruchungen und Bewehrungskorrosion in den wasserdurchströmten Rissbereichen. Die Schadensursache ist insofern besonders tückisch, als das Versagen betroffener Bewehrung ohne Vorankündigung mittels eines Sprödbrechens erfolgt.

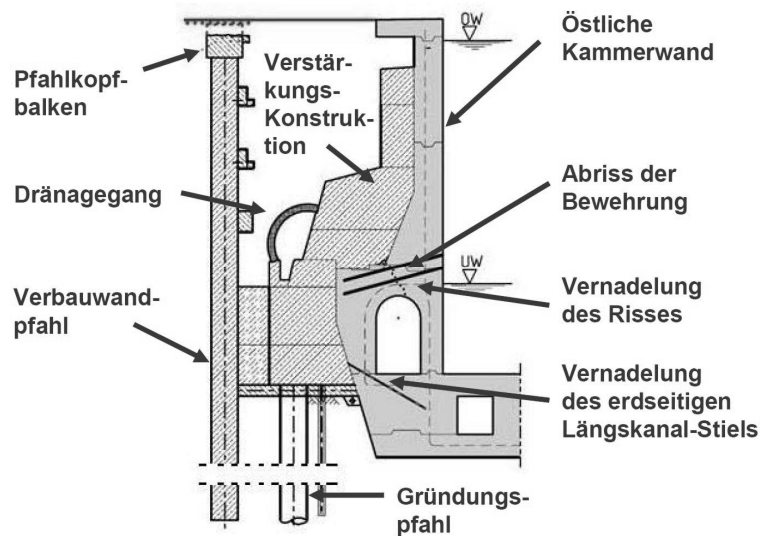
Bild 4: Stahlbeton-Verstärkungsstruktur der östlichen Kammerwand

Die Dorsch-Consult Ingenieurgesellschaft mbH mit den Nachunternehmern Schömig-Plan Ingenieurgesellschaft mbH und KHP König, Heunisch und Partner wurde mit der Planung der Instandsetzungsmaßnahme beauftragt. Als wesentliche Randbedingungen waren zu berücksichtigen, dass die Baumaßnahme unter laufendem Schiffsverkehr erfolgen muss und dass die vorhandene Konstruktion weder in den Bauzuständen noch im Endzustand stärker belastet werden darf, als dies vor Ausführungsbeginn der Fall war. Weiterhin galt es, die Eingriffe in das Nachbargrundstück sowie in den Grundwasserhaushalt so gering wie möglich zu halten und das Bauwerk für eine spätere zweite Schleuse auf der Ostseite nicht nachhaltig zu beeinträchtigen. Daher kam letztendlich für die Sanierung nur eine „große Lösung“ mit erdseitiger Verstärkungsstruktur aus Stahlbeton und tiefer Baugrube in Frage (Bild 4). Die Verstärkungsstruktur wird nach dem heutigen Stand der Wasserbautechnik in fugenloser Ausführung errichtet und gründet auf mantelverpressten Bohrpfehlen (\varnothing 1,2 m) mit einem Achsabstand von 2 m und einer Länge von 9 m, die bis in den festen Fels reichen. Als erste Instandsetzungsmaßnahme im Vorgriff auf die geplante Verstärkung wurde eine Vernadelung des Rissbereiches mittels Rippenstäben durchgeführt.

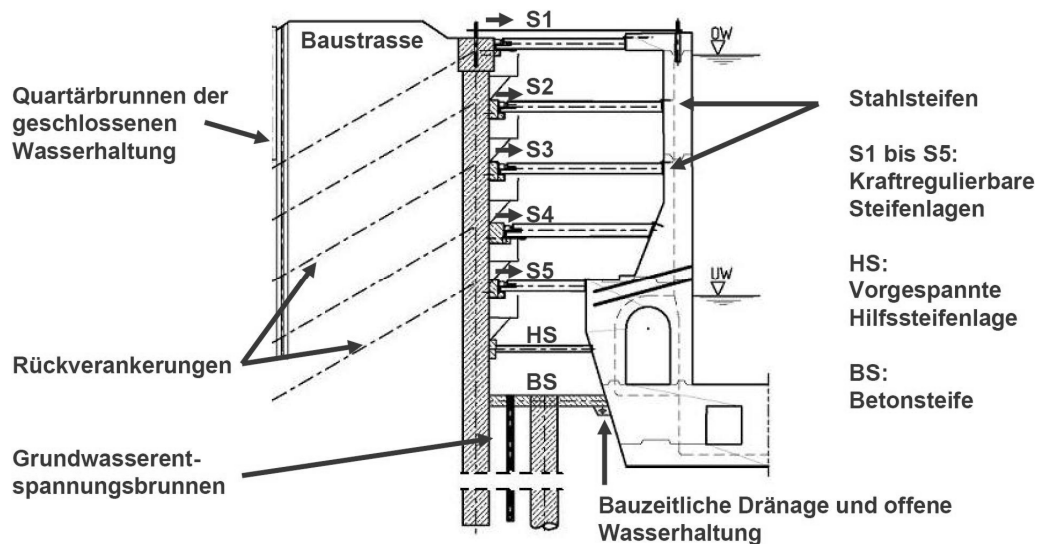
Bild 5: Baugrubenkonzept mit rückverankerter Bohrpfahlwand und Aussteifungen

mit einstellbaren Hydraulikpressen, eine Hilfssteifenlage und eine Betonsteife vorgesehen (s. Bild 5). Die Hilfssteifenlage ist nicht kraftregulierbar, aber zur Stützung der schwach bewehrten, erdseitigen Längskanalwand planmäßig durch Tellerfedern vorgespannt. Die Steifen wurden in den Steifenlagen 1 bis 4 in einem Achsmaß von 4 m und in den Steifenlagen 5 und der Hilfssteifenlage in einem Achsabstand von 2 m angeordnet. Die Betonsteife auf Höhenlage der Schleusenkammersohle wurde flächig über die gesamte Kammerlänge eingebaut.

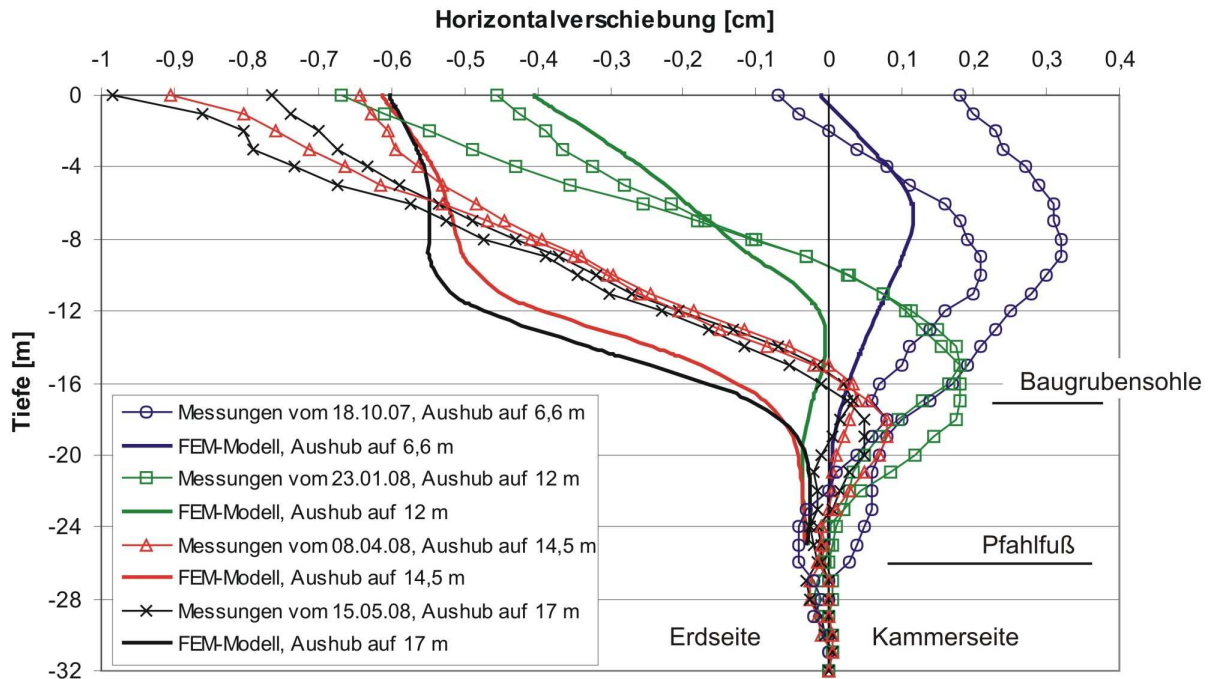
Die in Bild 13 dargestellten Ergebnisse sind auf die Ende September 2007 durchgeführte Nullmessung bezogen. Während dieser Nullmessung war bereits eine Aushubtiefe von ca. 4 m erreicht, so dass die gemessenen Verformungen die Anteile aus den ersten Bauphasen nicht enthalten und damit nicht als Gesamtverformungen zu verstehen sind. Dies wurde bei den zum Vergleich dargestellten berechneten Verschiebungen berücksichtigt. Die hier ausgewerteten Messungen wurden alle bei Unterwasserstand in der Schleuse durchgeführt. Es zeigt sich, dass bedingt durch die Ankervorspannung und die auf die Bohrpfehlwand wirkenden Steifenkräfte nur anfänglich eine Wandbewegung in Richtung Kammer stattfindet.

Ab dem Aushubniveau 14,5 m wird die Verbauwand über die ganze Höhe ins Erdreich hineingedrückt. Der Größtwert dieser Verformung liegt am Wandkopf bei ca. 1 cm im Endaushubzustand. Die Abweichung zwischen Messung und Berechnung liegt meist unter 2 mm, was in der Größenordnung der Messgenauigkeit liegt.

Bild 13: Horizontale Verschiebungen der Bohrpfahlwand (Inklinometermessungen Messquerschnitte 1 und 2) und Vergleich mit den Ergebnissen der FEM-Berechnung [5]

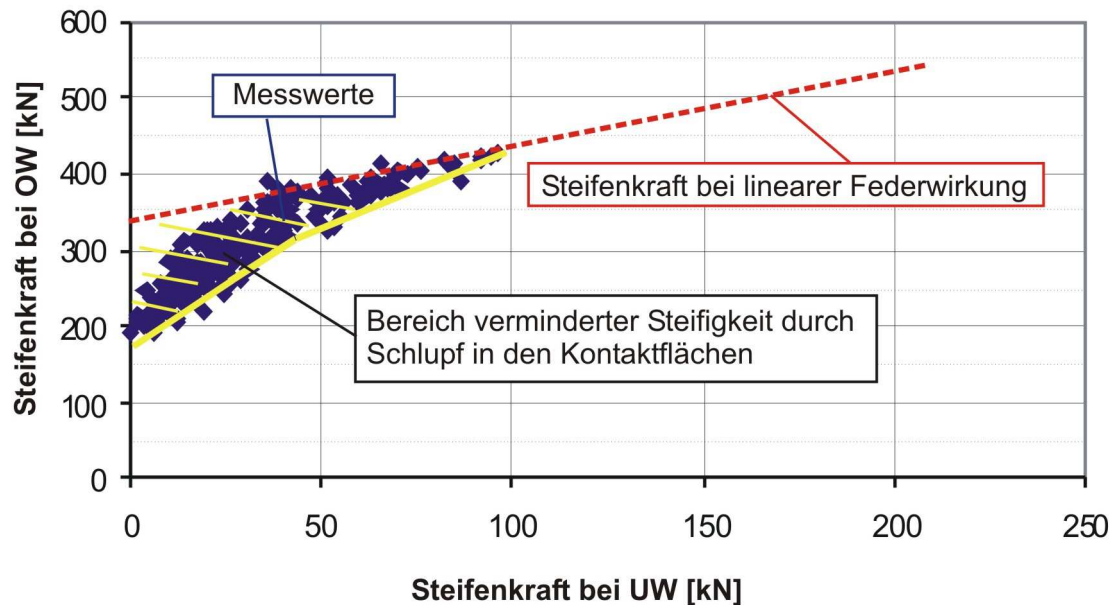
Die ersten Messergebnisse der **Steifenkräfte** waren zum Teil schwer nachvollziehbar, da die Steifenkräfte innerhalb einer Lage stark schwankten und auch der Zuwachs der Steifenkräfte bei Füllung der Schleusenammer zunächst geringer war als erwartet. Nach Ursachenforschung konnte dies auf Schlupf in den Steifenanschlüssen an die Verbau- bzw. Kammerwand zurückgeführt werden. Im Gegensatz zur im Berechnungsmodell (üblicherweise) getroffenen Annahme, dass die Federwirkung der Steife allein über deren Dehnsteifigkeit EA bezogen auf ihre Länge definiert ist, zeigten sich nicht vorhersehbare Schlupf- und Federwirkungen der Steifenkonstruktion mit ihren integrierten Pressen, Kraftmessdosen und Futterplatten. Durch Kontrolle der Anschlüsse mit teilweiser Nachbesserung von Rissen im Vergussmörtel und Optimierung der Anschlusskonstruktion (z. B. weniger Futterplatten) zeigte sich eine Vereinheitlichung der Kräfte innerhalb einer Lage. Um den verbleibenden Schlupf auszuschalten muss eine Grundkraft in den Steifen bei Unterwasser vorhanden sein (im dargestellten Beispiel einer Steife aus Lage 2 in Bild 14 ca. 100 kN). Unterhalb dieser Grundkraft ergibt sich eine reduzierte Steifigkeit und somit ein geringerer Lastzuwachs infolge Wasserfüllung der Kammer. Um die Einhaltung der Grenzwerte für die Steifenkräfte zu gewährleisten, war also, abweichend von der ursprünglich geplanten Vorgehensweise, schon bei Unterwasser in allen Steifenlagen eine Kraft einzutragen.

Bild 14: Steifenkraftzuwachs infolge Schleusenfüllung von Unterwasser (UW) auf Oberwasser (OW)
